DYREKTYWA ZDATNOŚCI - AIRWORTHINESS DIRECTIVE
Nr SP -0003 -2002 -A

- 3.Dotyczy:** Sprawdzenia stanu technicznego skleiny i procedury naprawy /
Subject (opis usterki, rysunek części - description of the problem, identification of part)
One time inspection of adhesive-bonded joint and repair procedure

MANDATORY BULLETIN

SUBJECT: INSPECTION OF ADHESIVE-BONDED JOINT
FOR TECHNICAL CONDITION

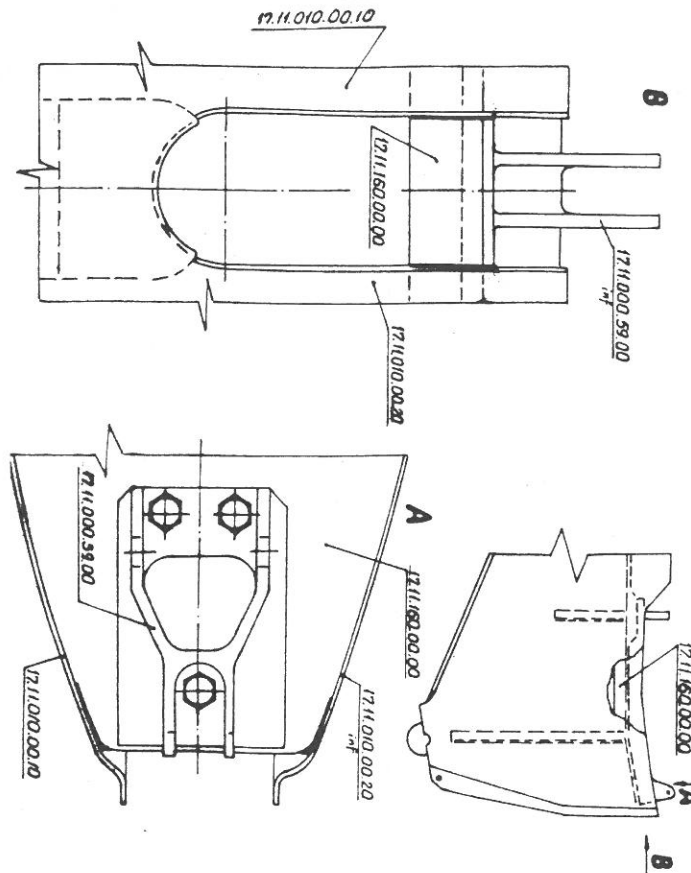
szkic nr 1

W związku z zaistniałymi przypadkami pęknięcia szkła między ścianką o nr.konstr. 17.11.160.00.00 a powłoką kadłuba 17.11.010.00.10 lub 17.11.010.00.20 po dokonanej przeglądzie szybowców serii 17.06...i 17.07... zgodnie z biuletynem BO-17-01-15, zaleca się wykonanie przeglądu w obszarze podanym na załączonym szkicu nr 1 wszystkich użytkowanych szybowców

Niniejszym biuletynem informujemy, że w przypadku stwierdzenia pęknięcia należy wykonać naprawę uszkodzonej skleiny zgodnie z poniższą instrukcją:

1. usunąć uszkodzoną skleinę,
2. odtłuścić i zszorstkować obie powierzchnie,
3. przygotować tylną powierzchnię ścianki (17.11.160.00.00) i przylegające do niej powłoki kadłuba (17.11.010.00.10/20) do naklejenia wzmocnienia przez ich odtłuszczenie i zszorstkowanie,

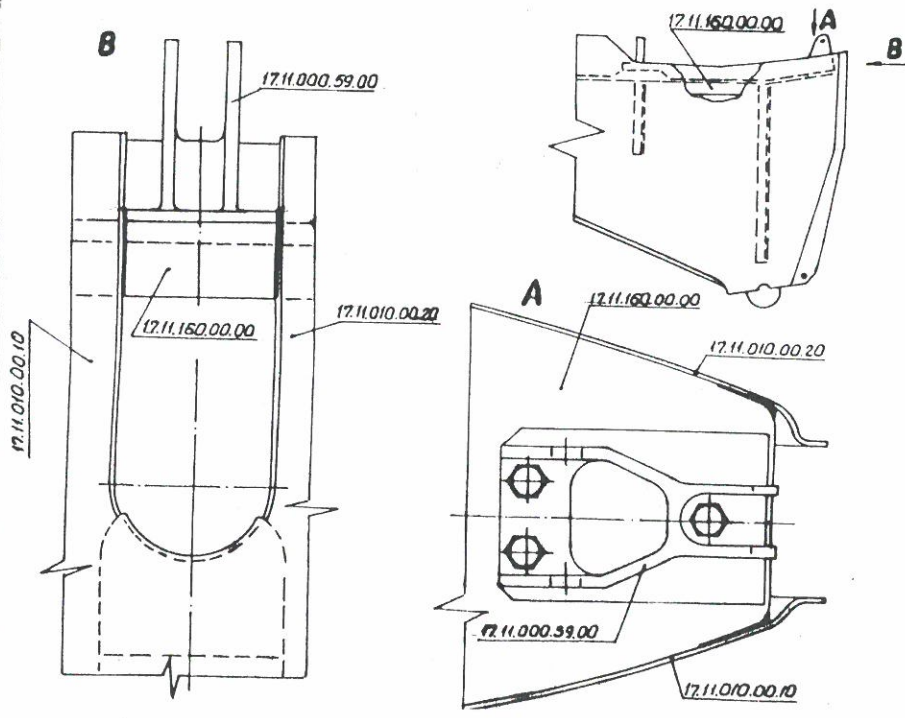
Sketch No. 1

In relation to the cases of adhesive-bonded joint cracks between the wall P/N 17.11.160.00.00 and the fuselage shell P/N 17.11.010.00.10 or 17.11.010.00.20 after the inspection of sailplanes, series 17.06... and 17.07..., in accordance with the bulletin BO-17-01-15, it is recommended to perform the inspection of the area shown in the enclosed sketch No. 1 in all operated sailplanes.

This bulletin has been issued to inform that in case the crack is detected, the damaged adhesive-bonding joint is subject to the following repair procedure:

1. Remove the damaged adhesive-bonding joint.
2. Degrease and roughen both surfaces.
3. Prior to bonding the reinforcement, prepare the rear surface of wall (17.11.160.00.00.) and the adjacent fuselage skins (17.11.010.00.10/20) by degreasing and roughening them.
