DYREKTYWA ZDATNOŚCI - AIRWORTHINESS DIRECTIVE
Nr SP-0010-2003-D

1. Przedmiot: Pasy bezpieczeństwa D74.183.002L, D74.183.00.2P oraz D74.186.00.1 samolotu
Product (wyrób / model, wyposażenie, numery - product name / model, appliances, numbers)
M18 „DROMADER”, wyprodukowane po 01.01.1994 r. / D74.183.002L,
D74.183.00.2P and D74.186.00.1 Safety Belts for M18 „DROMADER” Airplane
produced after 01.01.1994.

BIULETYN OBOWIĄZKOWY Nr E/02.184/2003

MANDATORY BULLETIN No. E/02.184/2003

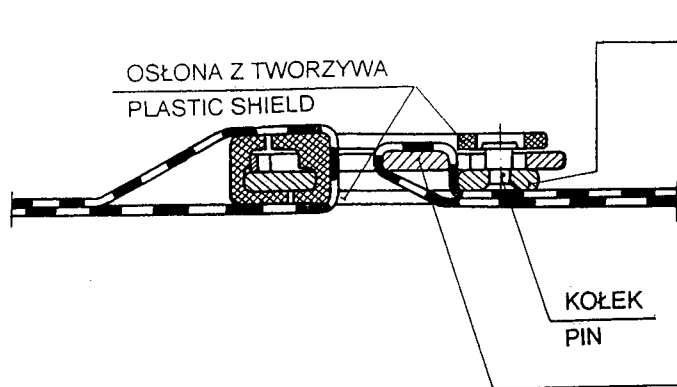
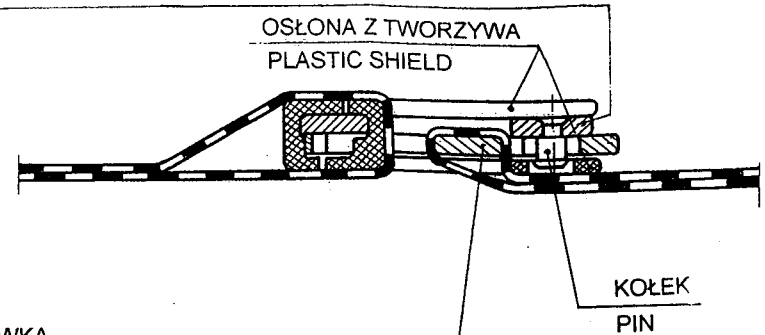
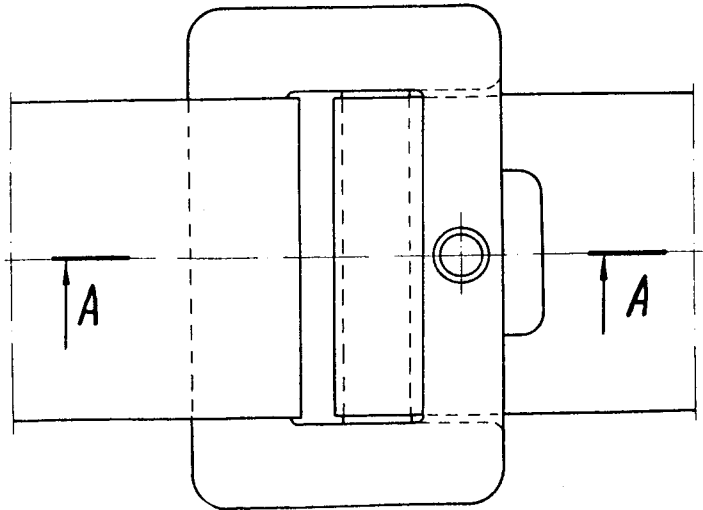
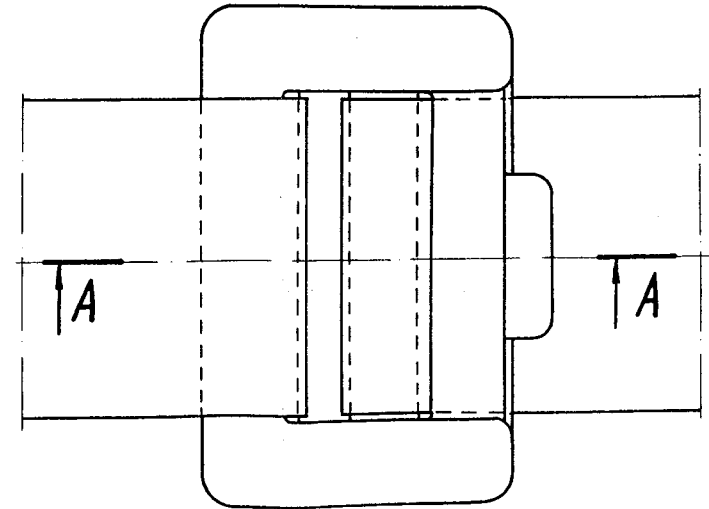
SZKIC NR 1 MONTAŻ KLAMRY Z OSŁONĄ Z TWORZYWA POSIADAJĄCĄ OTWÓR POD ŁEB KOŁKA
 FIGURE 1 INSTALLATION OF BELT FASTENER WITH A PLASTIC SHIELD WITH A HOLE FOR A PIN HEAD

Prawidłowo wszyta klamra regulacji długości pasa winna mieć tak poprowadzony pas, aby przy obciążeniu (rozciąganiu) następowało "DOCISKANIE" do siebie elementów stalowych i przez to uzyskiwanie samohamowności.

Źle wszyta klamra posiada tak poprowadzony pas, że następuje "ODRYWANIE" od siebie elementów stalowych - co powoduje, że obciążenie przenosi się na obudowę plastikową.

Szkic nr 1 - osłona posiada wykonany otwór pod łeb kołka i wycięcie w dolnej części

W przypadku wykrycia nieprawidłowo wszytej klamry pas należy zdemontować i przesłać do producenta. W miejsce usterkowego pasa producent (po stwierdzeniu nieprawidłowego montażu) dostarczy nowy pas spełniający wymagania.

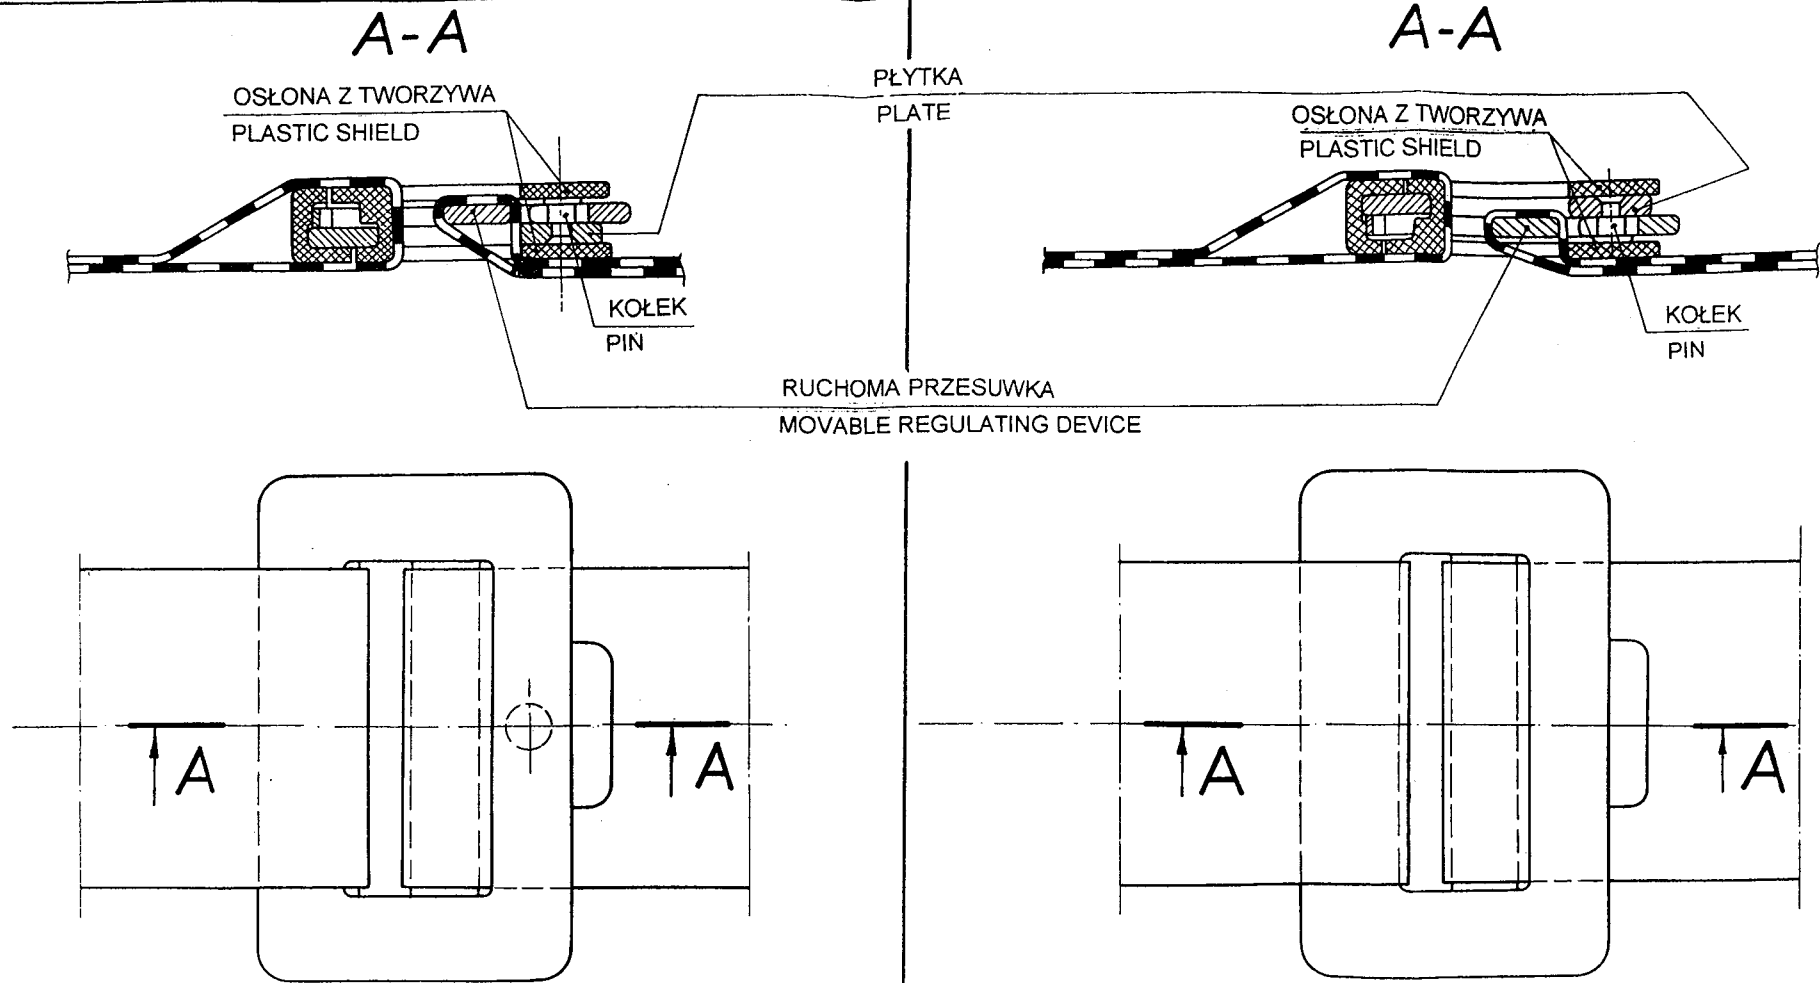
SZKIC NR 2 MONTAŻ KLAMRY Z OSŁONĄ Z TWORZYWA BEZ OTWORU POD ŁEB KOŁKA

Szkic nr 2 - osłona wykonana jako pełna - bez otworu pod łeb kołka.

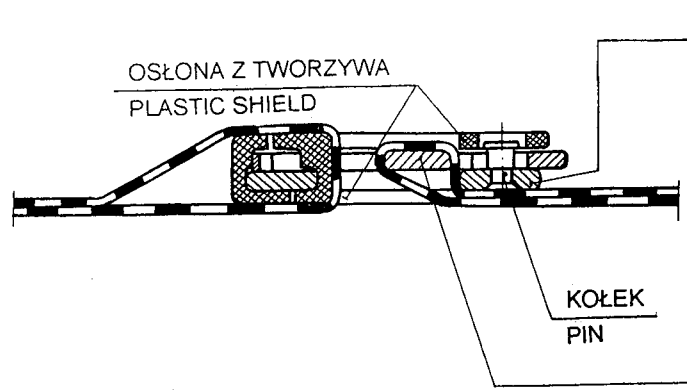
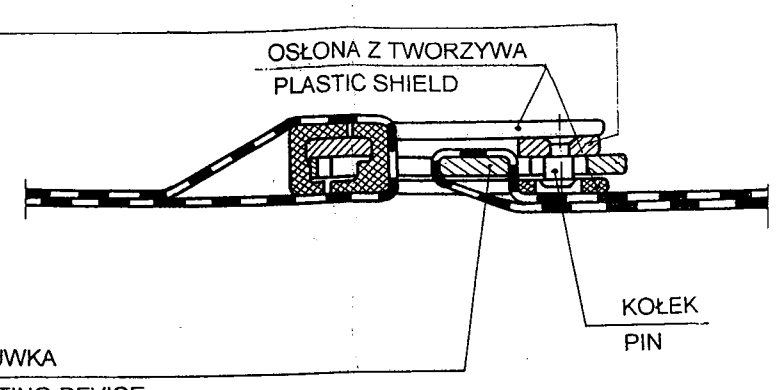
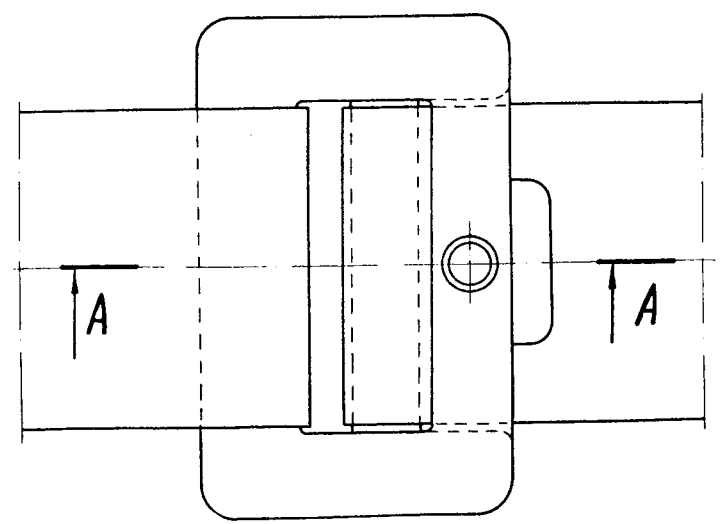
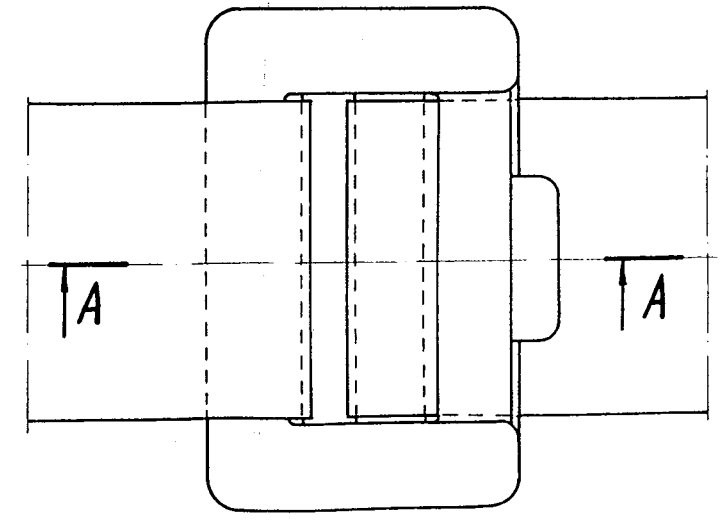
SZKIC NR 1 MONTAŻ KLAMRY Z OSŁONĄ Z TWORZYWA POSIADAJĄCĄ OTWÓR POD ŁEB KOŁKA
 FIGURE 1 INSTALLATION OF BELT FASTENER WITH A PLASTIC SHIELD WITH A HOLE FOR A PIN HEAD

The belt length adjustment fastener which is properly sewn in should have the belt led in such a way so as to "PRESS AGAINST" the steel elements at loading (stretching) and, because of that, to get a self-locking.

The belt length adjustment fastener which is improperly sewn in has the belt led in such a way so as to "DETACH" the steel elements. It results in transmitting the load on a plastic shield.

Figure 1 – the shield has a hole produced for a pin head and a cut-out in the lower part

If there is found a belt fastener which is improperly sewn in, then the belt should be removed and sent to the Manufacturer. In place of the faulty belt, the Manufacturer (having found the improper installation) will deliver a new safety belt which meets the appropriate requirements.

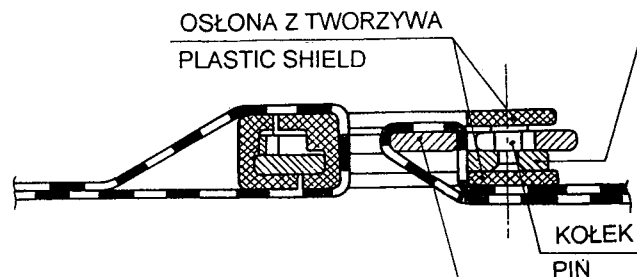
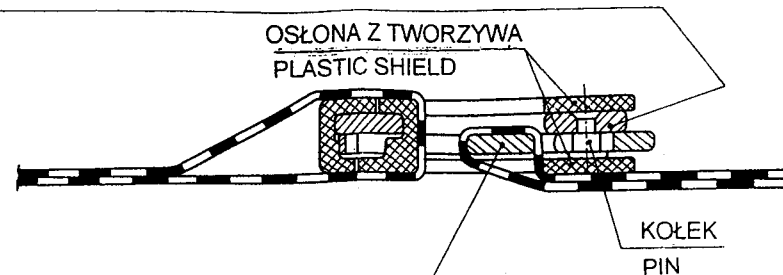
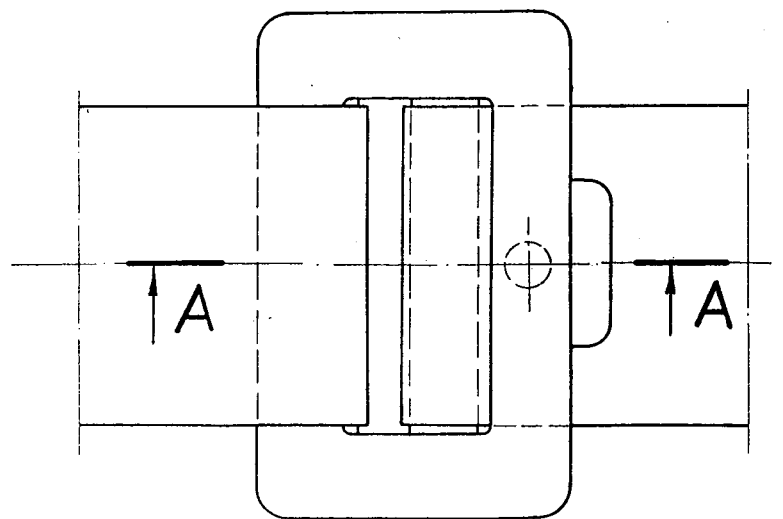
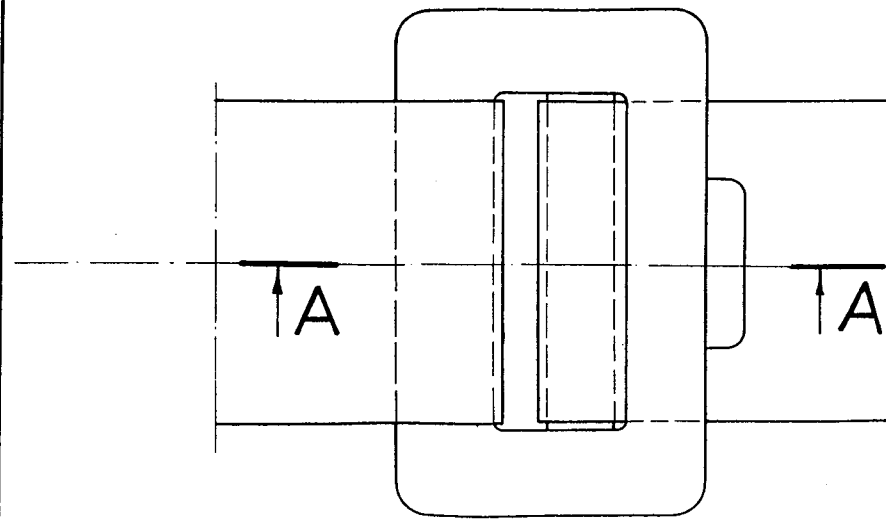
FIGURE 2 INSTALLATION OF BELT FASTENER WITH A PLASTIC SHIELD WITH NO HOLE FOR THE PIN HEAD

Figure 2 – the shield produced as a solid item – with no hole for the pin head.
