DYREKTYWA ZDATNOŚCI - AIRWORTHINESS DIRECTIVE
Nr SP-0038-2004-A

BIULETYN OBOWIĄZKOWY Nr BO-50-04-74

DOTYCZY: SPRAWDZENIA NUMERU WYTOPU I WYMIANY ŚRUB
50.39.100.25.03 MOCUJĄCYCH CIĘGNA W PRZEGUBACH
OSIOWYCH ŚMIGIEŁ OGONOWYCH.

MANDATORY BULLETIN No. BO-50-04-74

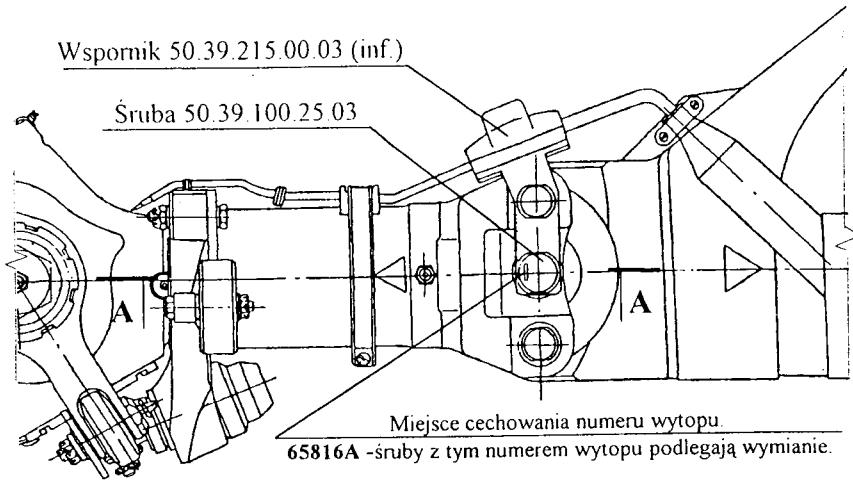
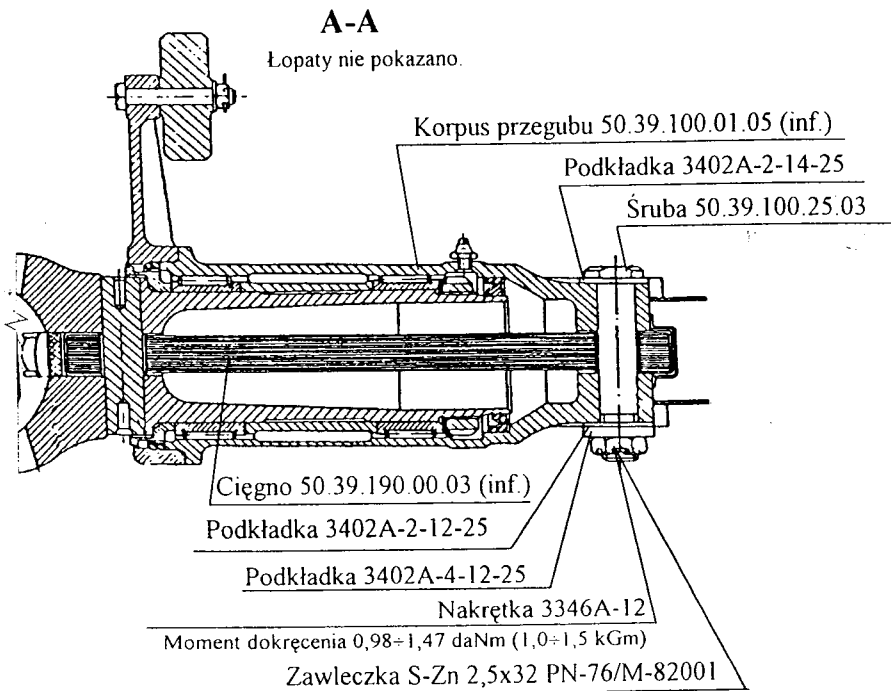
Szkic 1. Miejsce i sposób montażu śrub 50.39.100.25.03 mocujących cięgna.

W trakcie naprawy śmigieł ogonowych śmigłowca Mi-2 stwierdzono przypadki pęknięć śruby 50.39.100.25.03 mocującej cięgno w korpusie przegubu osiowego śmigła. Wykryte uszkodzenia wystąpiły na śrubach wykonanych z partii materiału nr wytopu 65816A i były umiejscowione na części cylindrycznej śruby w miejscu jej współpracy z cięgnem.

W związku z powyższym nakazuje się wykonanie sprawdzenia numeru wytopu materiału, z którego wykonane są śruby 50.39.100.25.03 zabudowane w piastach 50.39.100.00.04 śmigieł ogonowych eksploatowanych na śmigłowcach Mi-2 jak i przechowywanych w magazynie. W śmigle ogonowym zamontowane są dwie takie śruby (po jednej w każdym przegubie osiowym). Numer wytopu cechowany jest na łbach śrub w miejscu pokazanym na Szkicu 1. Śruby 50.39.100.25.03 wykonane z materiału wytopu 65816A podlegają wymianie na nowe wykonane z materiału innego wytopu.

1. Pedal sterowania nożnego ustawić w położeniu neutralnym.
2. Zdemontować zawleczkę S-Zn 2,5x32PN-76/M-82001, odkręcić nakrętkę 3346A-12, i zdjąć podkładki 3402A-4-12-25 i 3402A-2-12-25.
3. Do czoła śruby 50.39.100.25.03 przyłożyć pobijak duralowy, wybijając śrubę do chwili zruszenia.
4. Na gwint śruby 50.39.100.25.03 nakręcić pobijak z gwintem 18-62-178771 (patrz szkic 2) i wybić śrubę z korpusu przegubu.

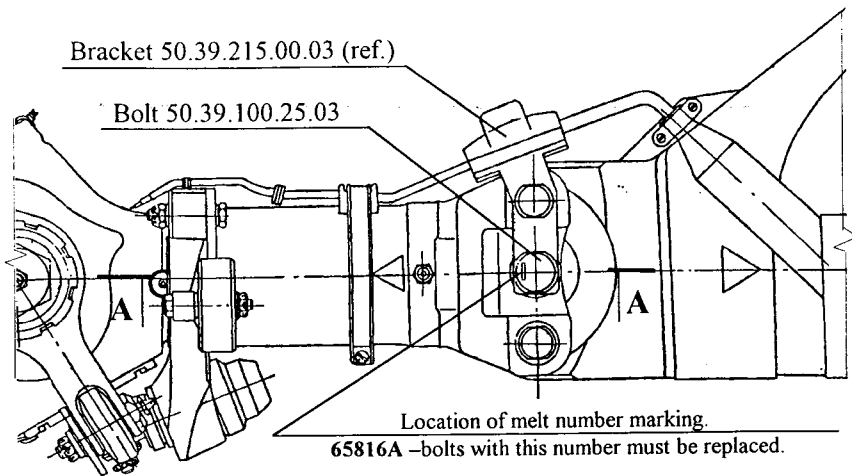
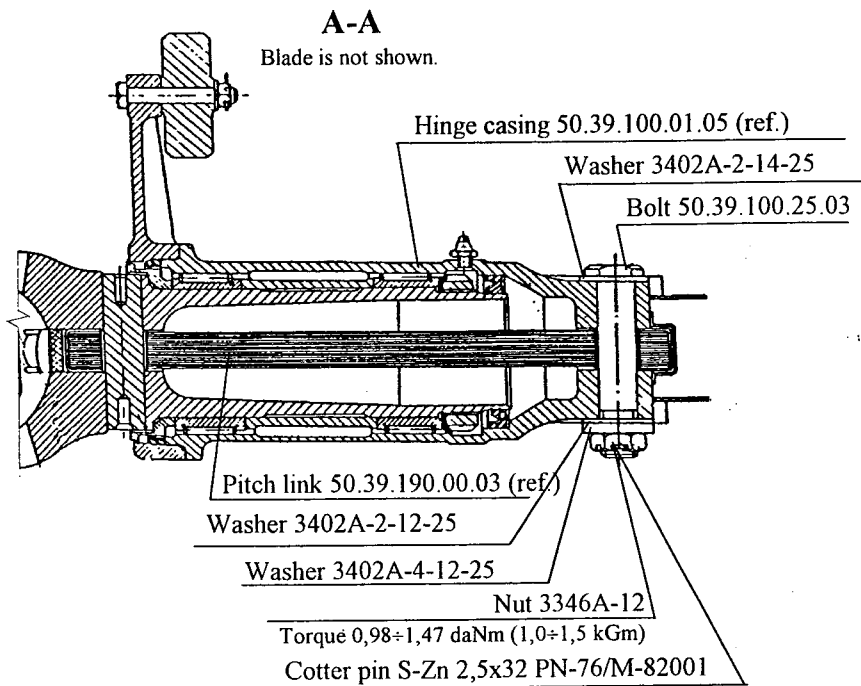
Sketch 1. Location and method of installing the bolts 50.39.100.25.03 securing the pitch links.

During repairs of Mi-2 helicopter tail rotors, bolts 50.39.100.25.03 securing the pitch link in the rotor feathering hinge casing were found to be fractured. The detected damages occurred on the bolts made of the material melt lot No. 65816A and were located on the cylindrical section of bolt in place where it mates with the pitch link.

The tail rotor is provided with two such bolts (one in each feathering hinge). The melt number is marked on bolt heads at a location shown in Sketch 1. Bolts 50.39.100.25.03 made from the melt No. 65816A are subject to replacement by new ones made from a different melt.

Bolts should be replaced in accordance with sketches and the procedure included in the bulletin.

1. Set the rudder pedal in the neutral position.
2. Remove the cotter pin S-Zn 2,5x32 PN-76/M-82001, untighten the nut 3346A-12 and remove the washers 3402A-4-12-25 and 3402A-2-12-25.
3. Apply the duralumin mallet to the face of bolt 50.39.100.25.03 and; push the bolt out until it is removed.
4. Twist the mallet with the thread 18-62-178771 onto the thread of bolt 50.39.100.25.03 (see sketch 2) and push the bolt out of the hinge casing.
