DYREKTYWA ZDATNOŚCI - AIRWORTHINESS DIRECTIVE
Nr SP-0039-2004-A

BIULETYN OBOWIĄZKOWY Nr BO-90-04-33

DOTYCZY: SPRAWDZENIA NUMERU WYTOPU I WYMIANY ŚRUB
50.39.100.25.03 MOCUJĄCYCH CIĘGNA W PRZEGUBACH
OSIOWYCH ŚMIGIEŁ OGONOWYCH.

MANDATORY BULLETIN No. BO-90-04-33

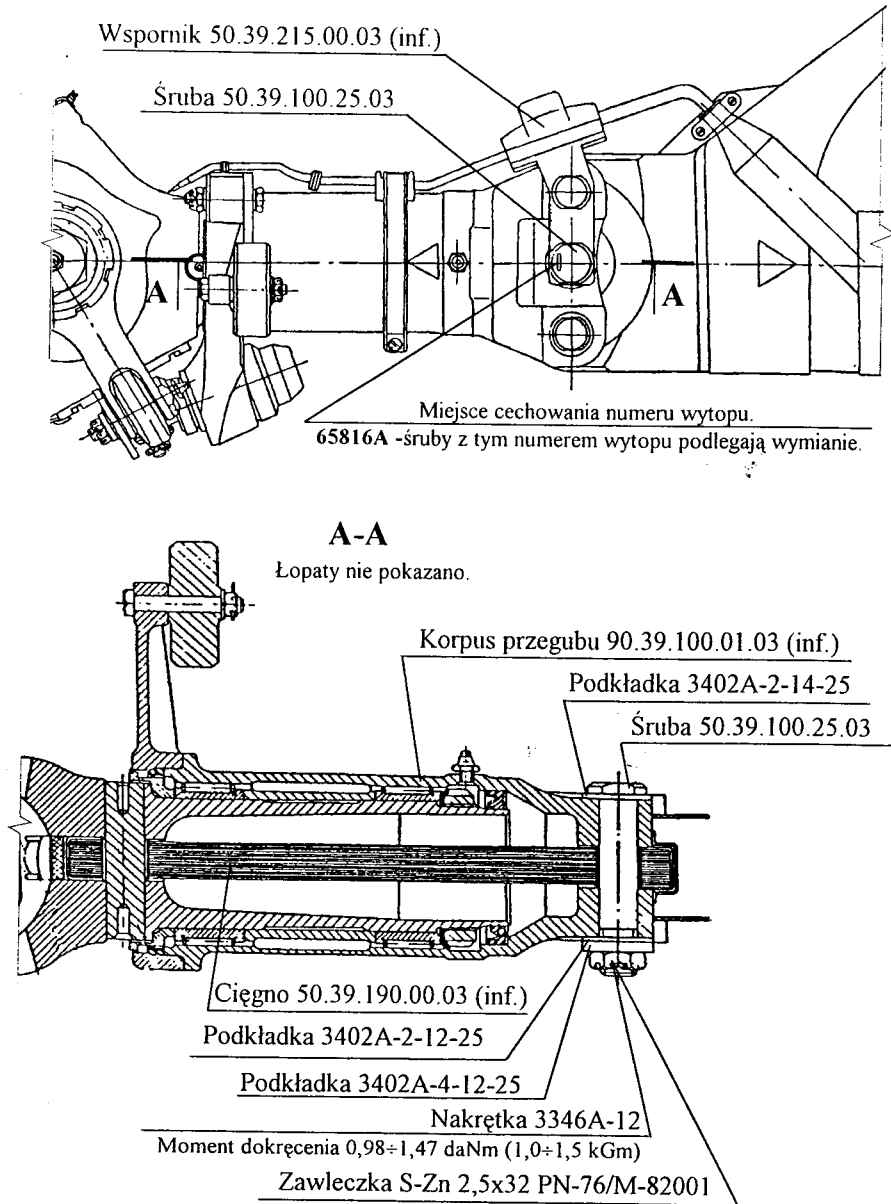
Szkic 1. Miejsce i sposób montażu śrub 50.39.100.25.03 mocujących ciągna.

W trakcie naprawy śmigieł ogonowych śmigłowca Mi-2 stwierdzono przypadki pęknięć śruby 50.39.100.25.03 mocującej cięgno w korpusie przegubu osiowego śmigła. Wykryte uszkodzenia wystąpiły na śrubach wykonanych z partii materiału nr wytopu 65816A i były umiejscowione na części cylindrycznej śruby w miejscu jej współpracy z cięgnem.

W związku z powyższym nakazuje się wykonanie sprawdzenia numeru wytopu materiału, z którego wykonane są śruby 50.39.100.25.03 zabudowane w piastach 90.39.100.00.00 śmigieł ogonowych eksploatowanych na śmigłowcach KANIA jak i przechowywanych w magazynie. W śmigle ogonowym zamontowane są dwie takie śruby (po jednej w każdym przegubie osiowym). Numer wytopu cechowany jest na łbach śrub w miejscu pokazanym na Szkicu 1. Śruby 50.39.100.25.03 wykonane z materiału wytopu 65816A podlegają wymianie na nowe wykonane z materiału innego wytopu.

Wymianę śrub wykonywać zgodnie ze szkicami i technologią zamieszczoną w niniejszym biuletynie.

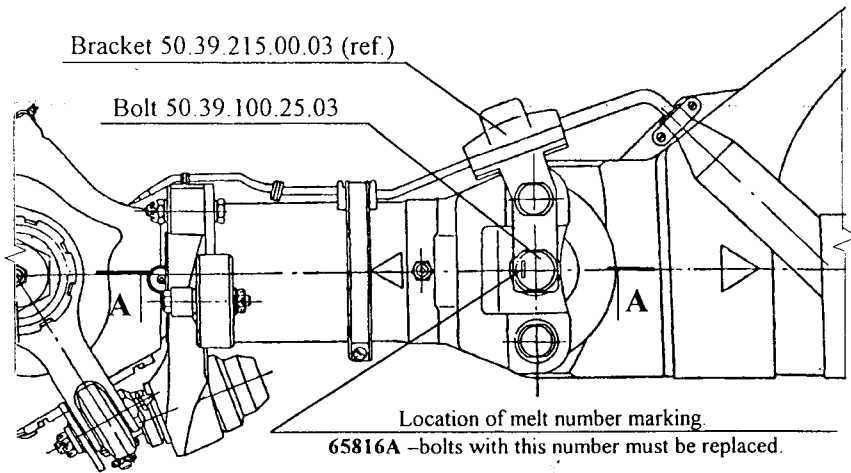
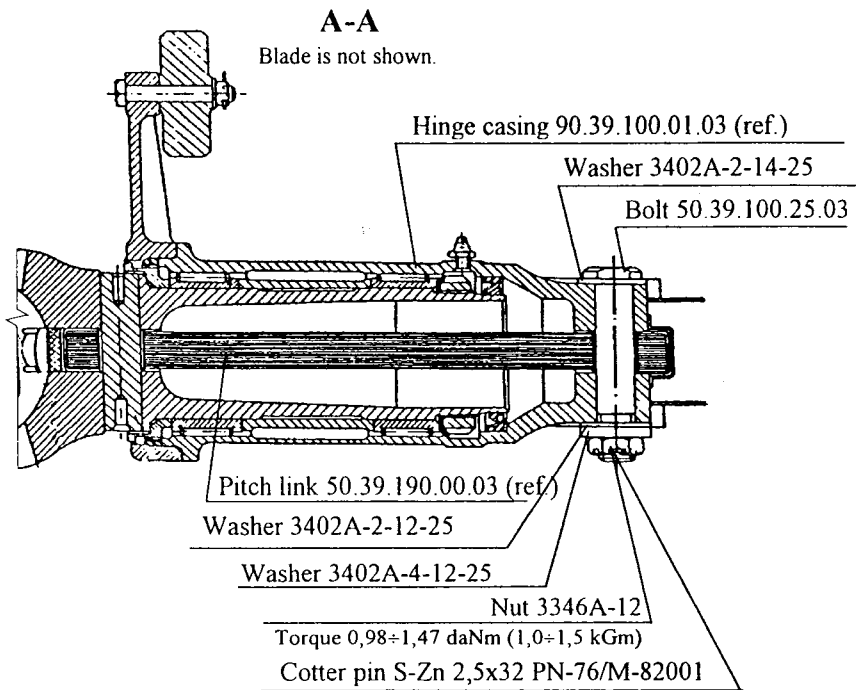
Sketch 1. Location and method of installing the bolts 50.39.100.25.03 securing the pitch links.

During repairs of Mi-2 helicopter tail rotors, bolts 50.39.100.25.03 securing the pitch link in the rotor feathering hinge casing were found to be fractured. The detected damages occurred on the bolts made of the material melt lot No. 65816A and were located on the cylindrical section of bolt in place where it mates with the pitch link.

The tail rotor is provided with two such bolts (one in each feathering hinge). The melt number is marked on bolt heads at a location shown in Sketch 1. Bolts 50.39.100.25.03 made from the melt No. **65816A** are subject to replacement by new ones made from a different melt.

Bolts should be replaced in accordance with sketches and the procedure included in the bulletin.
