DYREKTYWA ZDATNOŚCI - AIRWORTHINESS DIRECTIVE
Nr SP - 0060 -1999-A

1. Przedmiot: Samolot / Aircraft , model: M28 "Skaytruck"

3. Dotyczy: Przeglądu sygnalizatorów ciśnienia P18M / Check of pressure indicators P18M

MANDATORY BULLETIN No. E/12.020/99

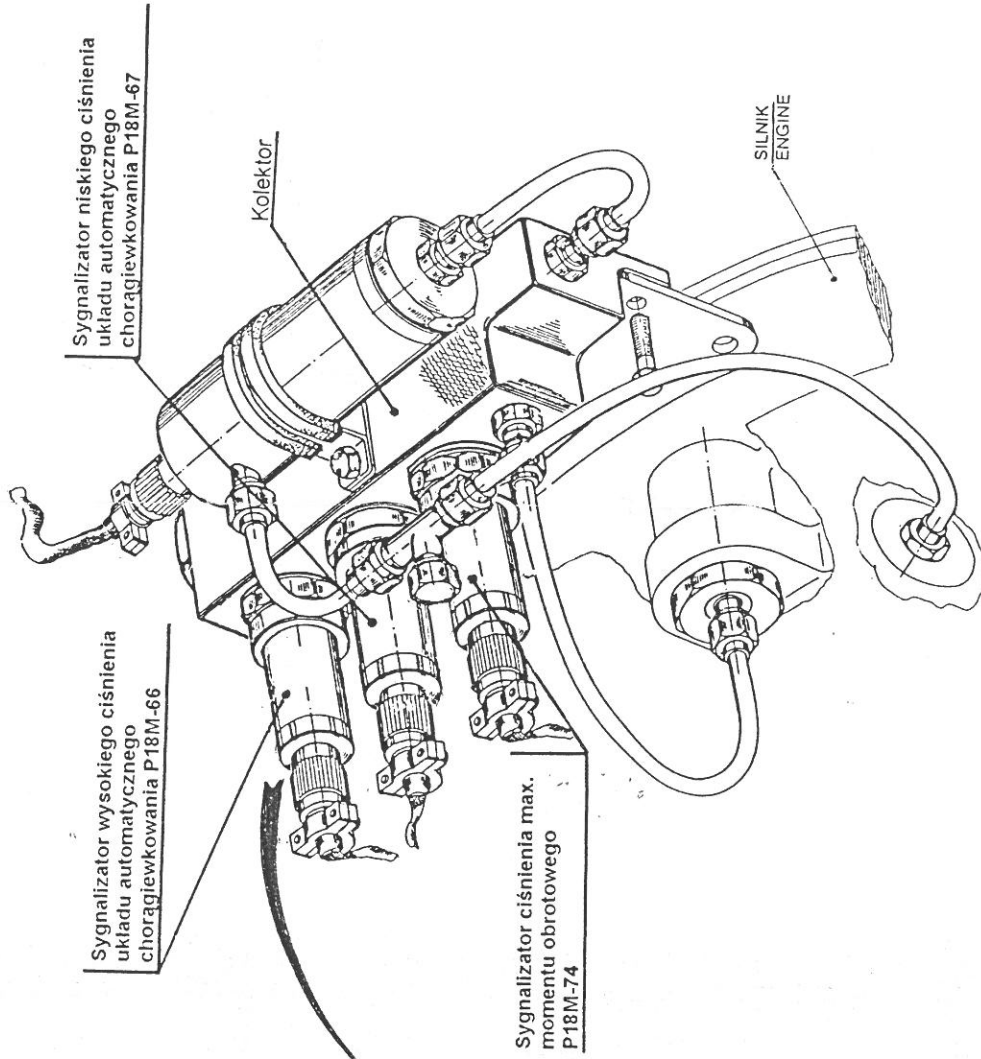
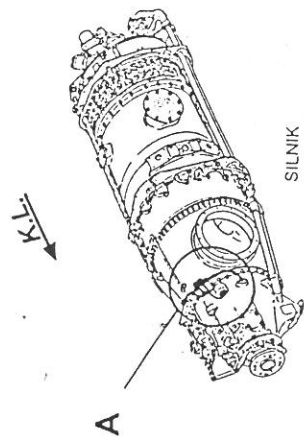
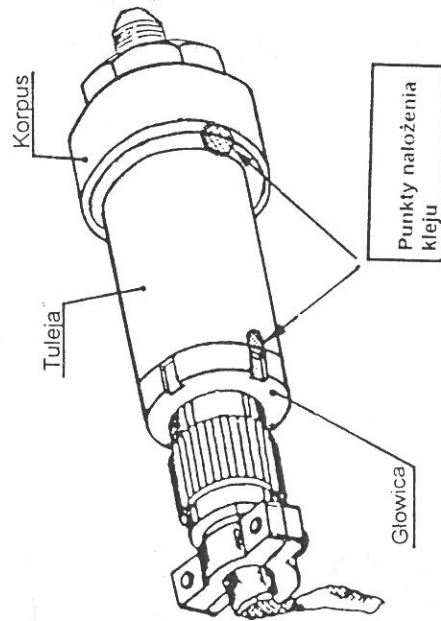
SYGNALIZATORY CIŚNIENIA NA SILNIKU

Na samolotach o nr fabr. AJE001-03 do AJE001-08 znajdujących się w eksploatacji stwierdzono powtarzającą się usterkę w postaci braku sygnalizacji gotowości automatycznego chorągiewkowania, braku sygnalizacji max. momentu obrotowego oraz niesprawności układu automatycznego chorągiewkowania.

Na podstawie analizy usterek, badań sygnalizatorów P18M oraz przeglądu elementów sygnalizacji stwierdzono niewłaściwą pracę sygnalizatorów ciśnienia P18M-66, P18M-67 oraz P18M-74.

Przyczyną niewłaściwej pracy w/w sygnalizatorów jest ich niewłaściwy demontaż (montaż) z kolektora na silniku, polegający na przykładaniu momentu obrotowego przy wykręcaniu (wkręcaniu) do głowicy sygnalizatora, zamiast do przeznaczzonego do tego celu sześciokąta korpusu, w wyniku czego nastąpiło rozregulowanie sygnalizatora.

2. Dokonać przeglądu trzech sygnalizatorów ciśnienia (Szkiec 1) zwracając szczególną uwagę na cylindryczną powierzchnię głowicy i tulei sygnalizatora.
Występowanie na nich rys i zagnieceń świadczy o przykładaniu momentu obrotowego przy demontażu (montażu) do głowicy lub tulei, a to mogło spowodować zmianę położenia głowicy i tulei względem korpusu, co prowadzi do rozregulowania sygnalizatora.
W takim przypadku sygnalizator należy wymienić na nowy.

3. Sprawdzić dokręcenie sygnalizatorów P18M-66, P18M-67 i P18M-74 do kolektora.
Dokręcenie sygnalizatorów dokonywać tylko przy pomocy specjalnego klucza, nakładając go na sześciokąt korpusu sygnalizatora.

4. Powierzchnie sygnalizatorów na których będzie nakładany klej (patrz szkic Nr 1), odtłuścić poprzez przetarcie szmatką zwilżoną w benzynie ekstrakcyjnej.

5. Zgodnie ze szkicem Nr 1 zabezpieczyć przed odkręceniem części sygnalizatorów P18M-66, P18M-67 i P18M-74 przez nalożenie na połączeniach korpusu z tuleją i głowicy z tuleją, kropli kleju AGOMET F160, F300 lub F305 zmieszanego bezpośrednio przed użyciem z 2 do 5% utwardzacza HARTEPASTE.
Nalożony klej jest również znakiem kontrolnym wzajemnego położenia części sygnalizatora.

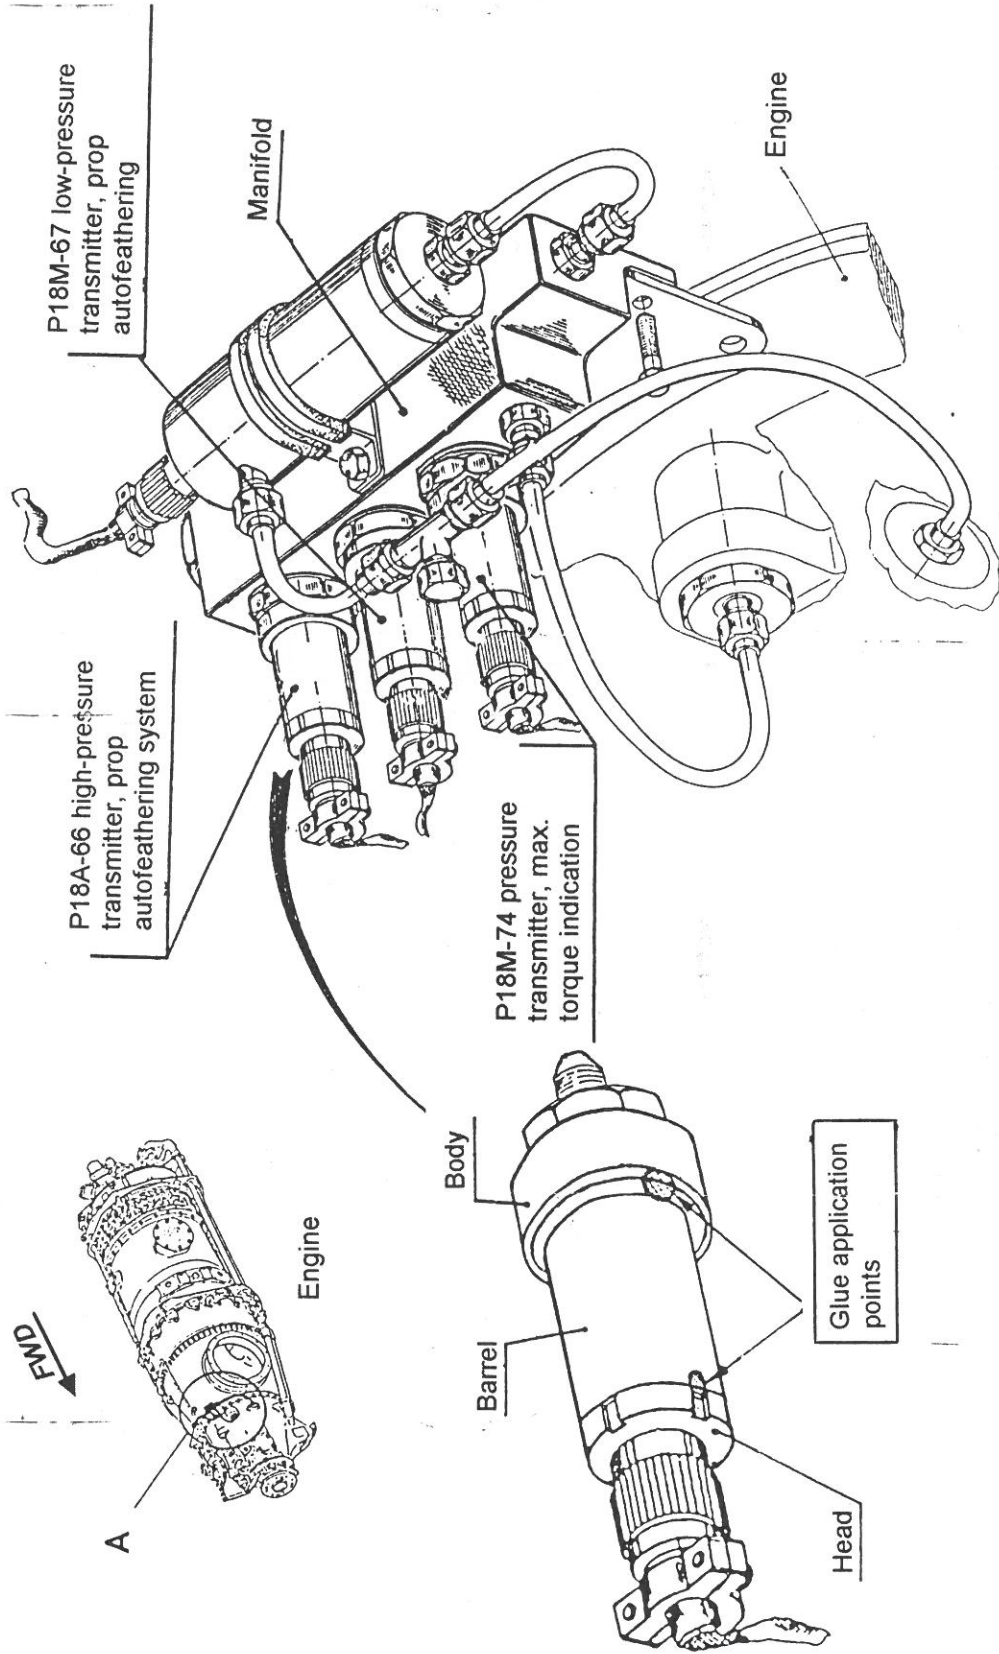
PRESSURE TRANSMITTERS ON THE ENGINE

A defect repeatedly occurred on M28 airplanes in service, S/N AJE001-03 through AJE001-08, whereby no annunciation was received on the propeller autofeathering system readiness (armed condition), on maximum torque or on the autofeathering system failure (inoperative condition).

Based on the analysis of the failures, P18M transmitter testing and inspection of the transmitting/annunciator system, the P18M-66, P18M-67 and P18M-74 pressure transmitters have been found to be malfunctioning.

The cause of the transmitters malfunctioning was determined to be incorrect installation (removal) of the manifold on the engine, whereby the torque (when undoing or tightening) was applied to the transmitter head rather than to the hexagon on the body, provided specifically for the purpose, resulting in the transmitter's maladjustment.

2. Inspect the three pressure transmitters (see Fig. 1), with particular attention paid to the cylindrical surface of the transmitter head and its barrel.
Any scratches or dents found thereon evidence inappropriate application of torque to the head or the barrel during removal/installation, which could have caused relocation of the head and barrel with respect to the transmitter's body, and thus the transmitter's maladjustment. If such evidence is found, the transmitter shall be replaced with a new unit.

3. Check the P18M-66, P18M-67 and P18M-74 transmitters for correct torque-tightening to the manifold.
The transmitters torque-tightening shall be done only with a special wrench positioned over the hexagon on the transmitter's body.

4. De-grease the transmitter surfaces intended for the glue application (See Fig. 1), wiping with a piece of rag dampened in extraction naphtha.

5. Secure the rotatable parts of the P18M-66, P18M-67 and P18M-74 transmitters against unscrewing (see Fig. 1) by applying a drop of AGOMET F160, F300 or F305 glue, mixed immediately before use with 2 to 5% of HARTEPASTE hardener, at the body-to-barred and head-to-barred connections.

The applied glue also functions as a check-mark for mutual relative position of the transmitter component parts.
