## CIVIL AVIATION SAFETY ALERT

OWNERS, OPERATORS AND MAINTAINERS OF  
MHI RJ AVIATION MODEL CRJ  
550/700/701/702/705/900/1000 AEROPLANES

### CIRCUIT BREAKER PANELS #1 AND #2 – INADEQUATE TORQUE ON MOUNTING HARDWARE

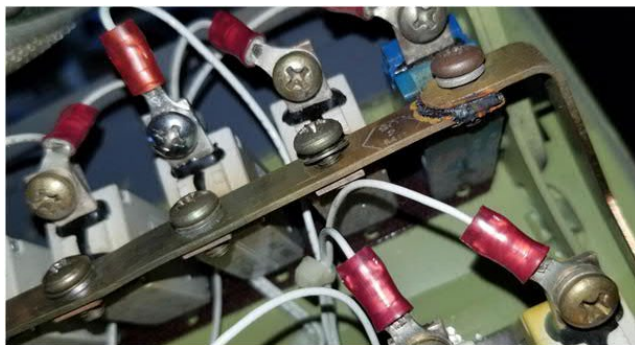
The investigation of these events found loose connections, twisted bus bars, improperly torqued connections, and incorrect installation techniques. It was also discovered that the Aircraft Maintenance Manual (AMM) did not contain specific removal and installation instructions for CBs and bus bars, and the Electrical Standard Practice Manual (ESPM) only partially covered CB installation. As a result, changes were identified to introduce new AMM tasks, providing instructions for the removal and the installation of CBs and bus bars.

As an example, ESPM Sections 20-25 for CBs defines torque values, however, information is missing for the installation of CBs and bus bars. This leads to some personnel attempting to install CBs without removing the bus bars (or loosening them to make space), which results in "twisting" of the bus bars.

Indication of burning due to arcing of loose (under torqued) bus bar connection.

Care must be exercised when installing and securing the electrical connections of CB and bus bars especially in the Circuit Breaker Panels. All personnel engaged in this type of installation, should be aware of, and apply, the proper removal and installation procedures and techniques.

The specific installation procedures and precautions found in the revised AMM and the torque values provided in the ESPM must be used.

Additional information can be found in Service Bulletin (SB) 670BA-24-032 – Electrical Power - Circuit Breaker Panels (CBPs) – Torquing of the mounting screws on the terminals of the circuit breakers in CBP-1, CBP-1 lower, CBP-2 and CBP-2 lower.

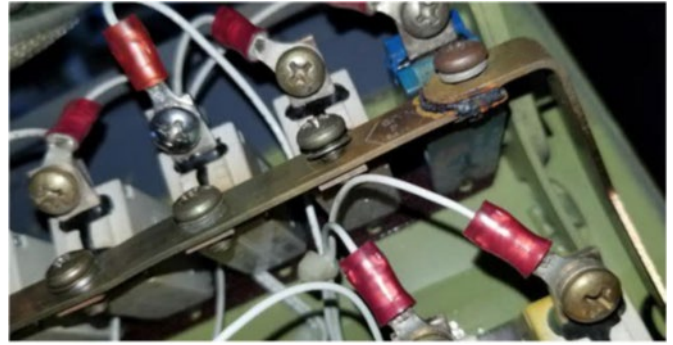
L'enquête sur ces incidents a révélé des connexions desserrées, des barres omnibus tordues, des connexions serrées au mauvais couple et l'utilisation de mauvaises techniques d'installation. Elle a aussi révélé que le manuel d'entretien de l'aéronef (AMM) n'indiquait pas de techniques de dépose et de pose précises des disjoncteurs et des barres omnibus et que le manuel technique des pratiques courantes en électricité (ESPM) ne couvrait que partiellement la pose des disjoncteurs. Par conséquent, des modifications ont été apportées afin d'ajouter de nouvelles tâches dans l'AMM et donner des instructions sur la dépose et la pose des disjoncteurs et barres omnibus.

Par exemple, les sections 20 à 25 de l'ESPM relatives aux disjoncteurs indiquent les couples de serrage, mais les renseignements relatifs à la pose des disjoncteurs et des barres omnibus sont manquants. Par conséquent, certains membres du personnel tentent de poser des disjoncteurs sans déposer les barres omnibus (ou de les desserrer pour faire de la place) ce qui entraîne une déformation des barres omnibus.

Signe de brûlure causée par un arc électrique attribuable à une fixation de barre omnibus serrée à un trop faible couple.

Il faut faire preuve de prudence lors de la pose et de la fixation des connexions électriques des disjoncteurs et des barres omnibus, spécialement dans les tableaux disjoncteurs. Tout le personnel qui procède à ce type de pose devrait connaître et mettre en pratique les procédures et techniques de dépose et de pose appropriées.

Il faut suivre les procédures de pose et les mesures de précaution particulières indiquées dans l'AMM révisé ainsi qu'utiliser les couples de serrage fournis dans l'ESPM.

Des renseignements supplémentaires se trouvent dans le Bulletin de service (SB) 670BA-24-032 – Alimentation électrique – Tableaux disjoncteurs (CBP) – Serrage des vis de fixation sur les bornes des disjoncteurs des tableaux CBP-1, CBP-1 inférieur, CBP-2 et CBP-2 inférieur.
