## CIVIL AVIATION SAFETY ALERT

OWNERS, OPERATORS AND MAINTAINERS OF  
MHI RJ AVIATION MODEL CRJ  
550/700/701/702/705/900 AEROPLANES

### SAFETY VALVE – OPENING DURING NORMAL OPERATION AND INGESTION OF INSULATION BLANKETS

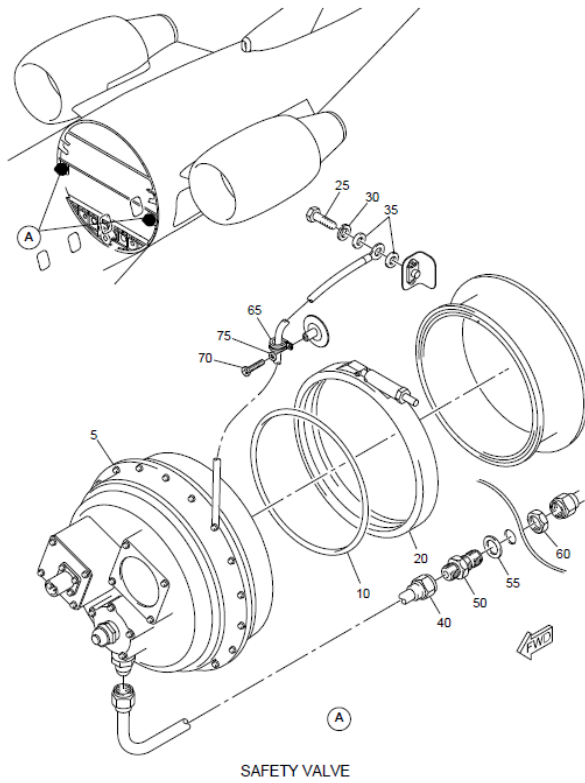
Figure 1 – IPC VIEW OF SAFETY VALVE INSTALLATION

SAFETY VALVE

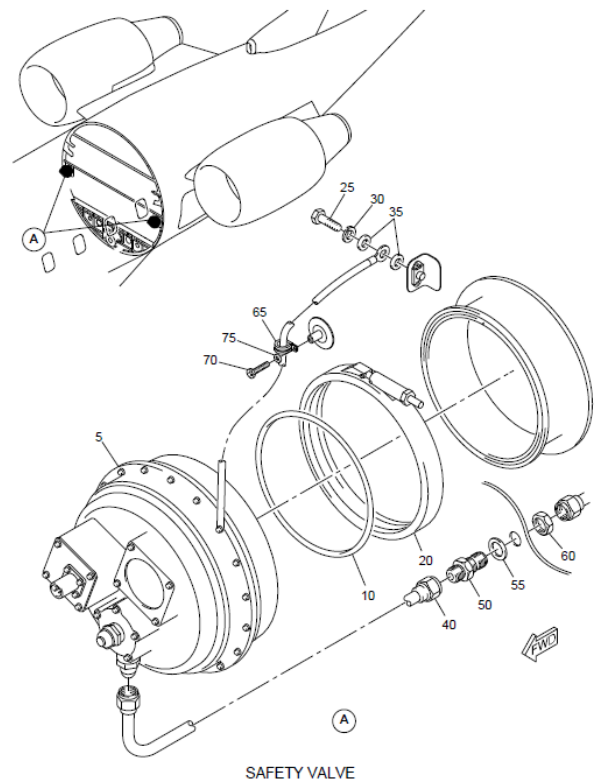
Figure 1 – FIGURE DU CIP SUR LA POSE DE LA SOUPEPE DE SÉCURITÉ

SAFETY VALVE

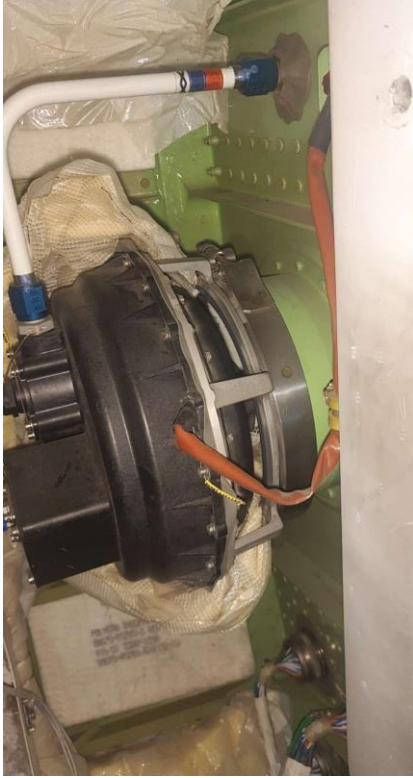
Multiple reports of CABIN ALT caution messages were found to be a result of the inadvertent opening of the SFV due to a drift of the positive pressure mechanism threshold causing the valve to open during normal operation. In some instances, the CABIN ALT warning messages were posted due to the SFV being stuck open caused by insulation blanket ingress into the valve. These events caused increased crew workload.

Figure 2 – VIEW SHOWING INSULATION STUCK IN VALVE. NOTE PROPER INSTALLATION OF INSULATION IS REQUIRED TO PREVENT THIS PROBLEM.

Care must be exercised when installing and securing the insulation blankets in the vicinity of the SFV. All personnel engaged in this type of installation should be aware of the latest instructions and apply the proper removal and installation procedures and techniques.

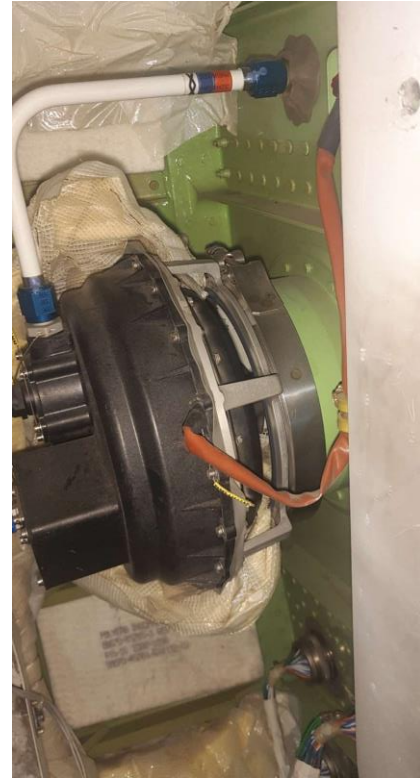
Figure 2 – IMAGE PRÉSENTANT LE MATELAS ISOLANT COINCÉ DANS LA SOUPAPE. À NOTER QU'IL FAUT VEILLER À LA POSE ADÉQUATE DU MATELAS POUR ÉVITER CE PROBLÈME.

Il faut faire preuve de prudence lors de la pose et de la fixation des matelas isolants à proximité de la soupape de sécurité. Les membres du personnel qui participent à ce type de pose doivent connaître les instructions les plus récentes et respecter les procédures et techniques appropriées de dépose et de pose.
