## CIVIL AVIATION SAFETY ALERT

OWNERS, OPERATORS AND MAINTAINERS OF AIRBUS CANADA LIMITED PARTNERSHIP (ACLP) AEROPLANES MODEL BD-500-1A10 AND BD-500-1A11, ALL SERIAL NUMBERS

### LOOSE BOLTS AND MISSING SEALANT AT THE FUEL BOOST PUMP CANISTER TO WING RIB 6 INTERFACE

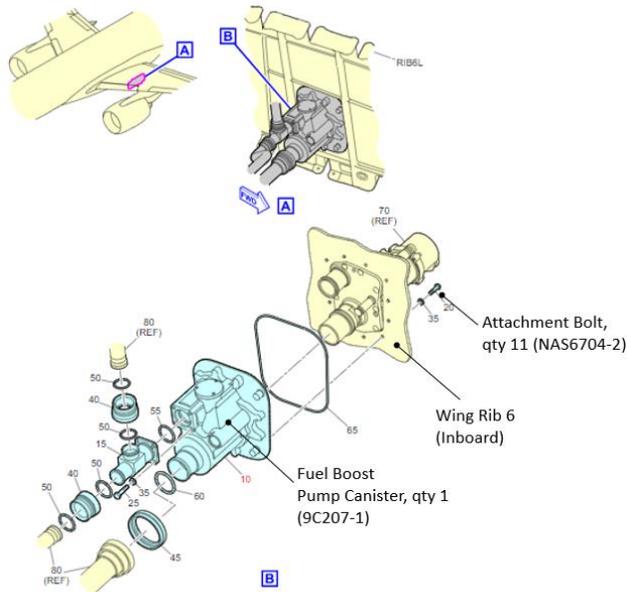
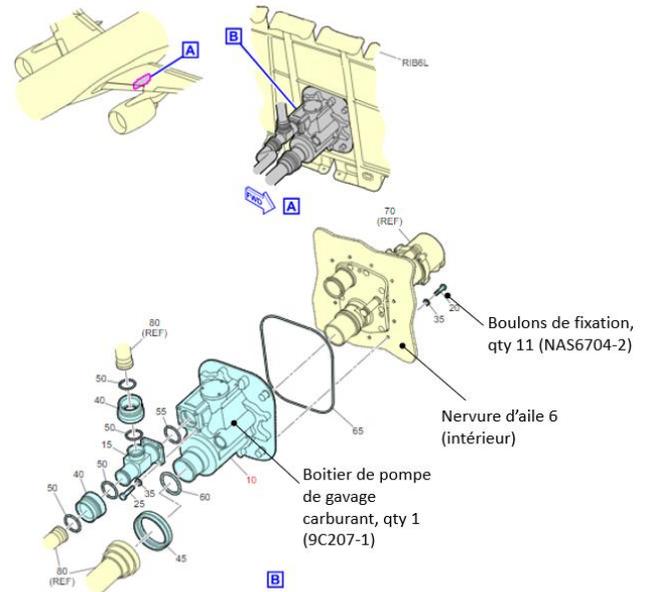
Figure 1 – LHS Fuel Boost Pump Canister to Wing Rib 6 Assembly

The Fuel Boost Pump Canister (Part Number (P/N) 9C207-1) is attached to Wing Rib 6 with eleven (11) bolts (P/N NAS6704-2) using a bolted flange connection, as depicted in Figure 1 and Figure 2. The fuel boost pump pressurizes fuel in the supply line between the tank and the engine, delivering fuel from the fuel tank to the engine driven pump. There are two (2) fuel boost pumps per aircraft, one in each wing.

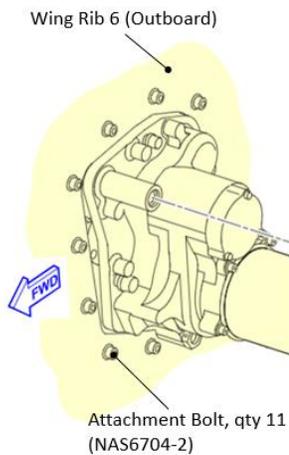
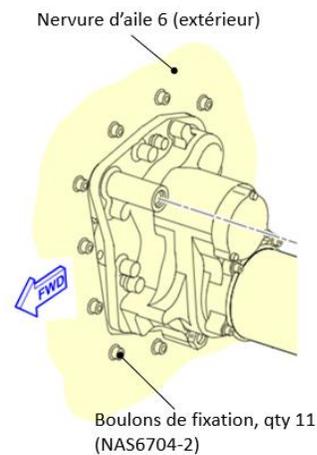
Figure 2 – LHS Fuel Boost Pump Canister to Wing Rib 6 attachment bolts (looking inboard)

During maintenance checks on in-service aircraft, several loose bolts with broken torque stripes were discovered at the Fuel Boost Pump Canister to Wing Rib 6 interface, as well as missing sealant on the bolt heads.

Loose bolts may result in a fuel leak due to loosening of the fuel boost pump canister. The sealant applied to bolt heads provides environmental protection preventing moisture ingress and subsequent corrosion of the electrical bonding surface provided by Rib 6.

Transport Canada recommends that owners, operators, and maintainers of all BD-500-1A10 and BD-500-1A11 aircraft carry out the inspection and corrective actions, as required, described in ACLP Service Bulletin (SB) BD500-282020 Issue No. 001, dated 2 November 2023, or later revisions.
